Testiraportti

Uusi Hansa Oy

**Polykarbonaatista valmistetun
Kulo kattolumiesteen
liimattavuuden testaus**

Testin suorittaja: Seinäjoen ammattikorkeakoulu
Tekniikan yksikkö
Kampusranta 9 A
60320 Seinäjoki

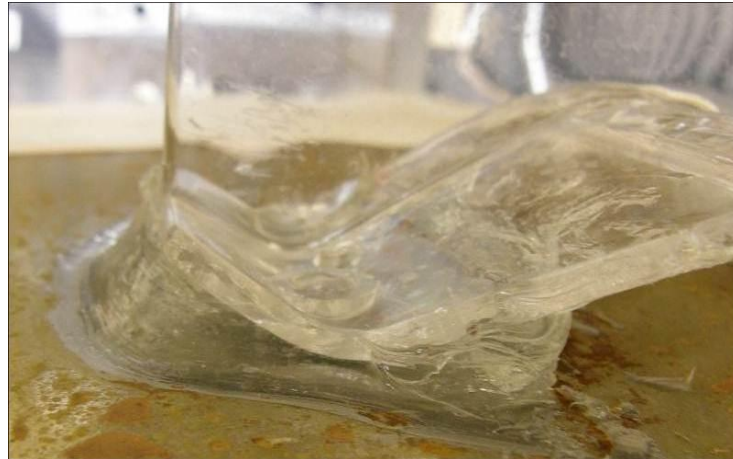
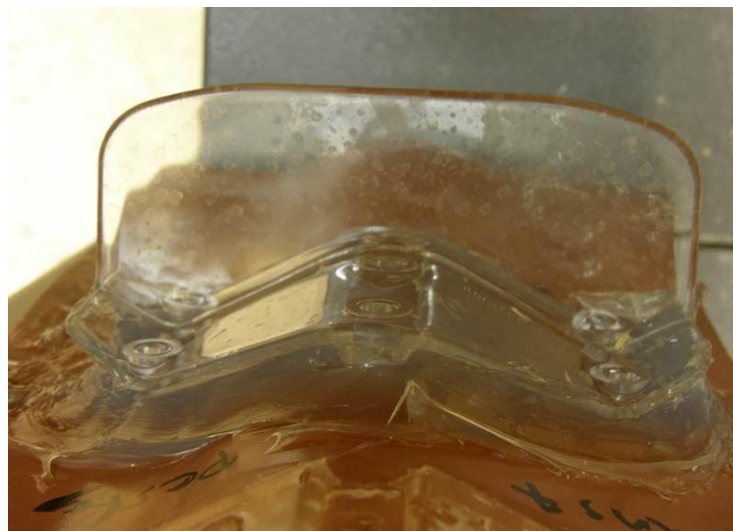
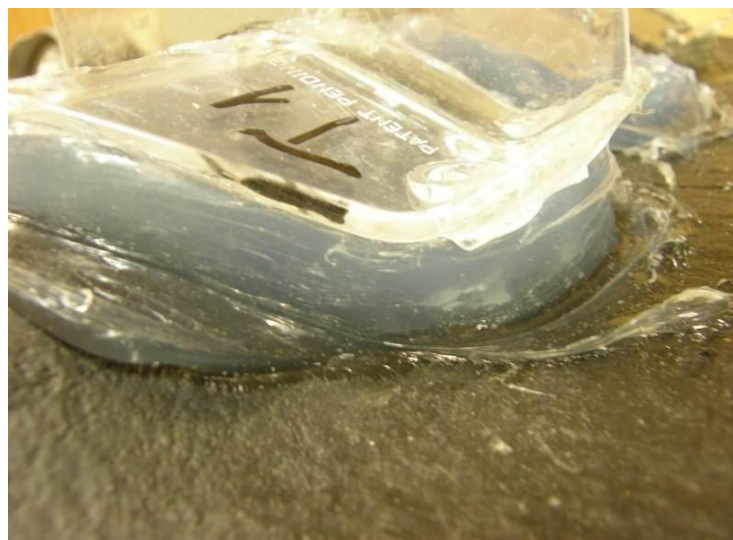
Testikappaleet kiinnitettiin kolmella eri liimalla kiinni alustaan.

Kattomateriaaleina olivat Profiilitiili, maalattu pelti, sähkösinkitty pelti sekä osassa liimauksia myös profiilipelti.

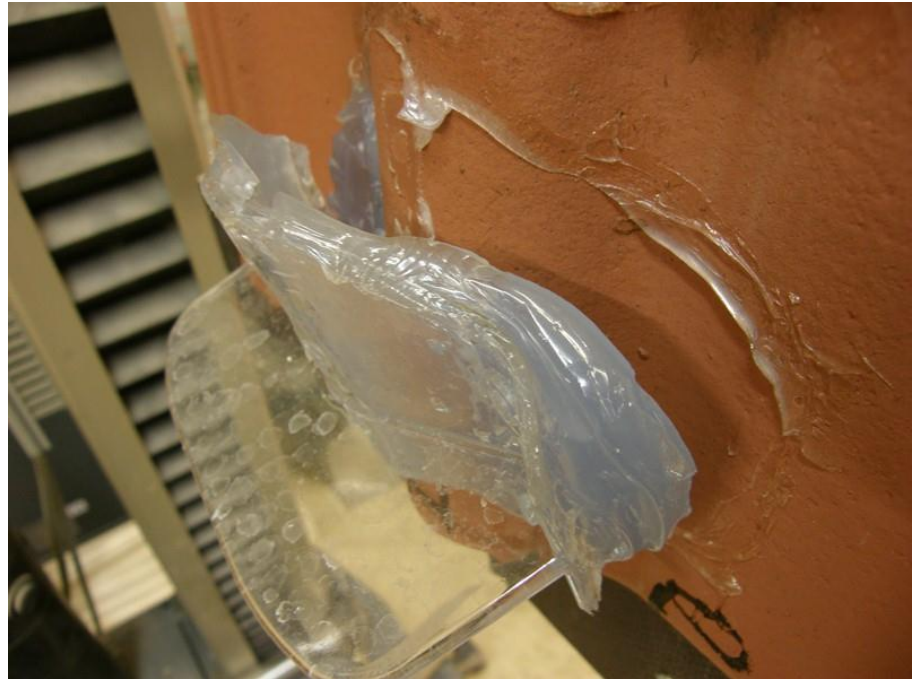
Kulo 1 irronnut täysin tiilestä voimalla 3846N

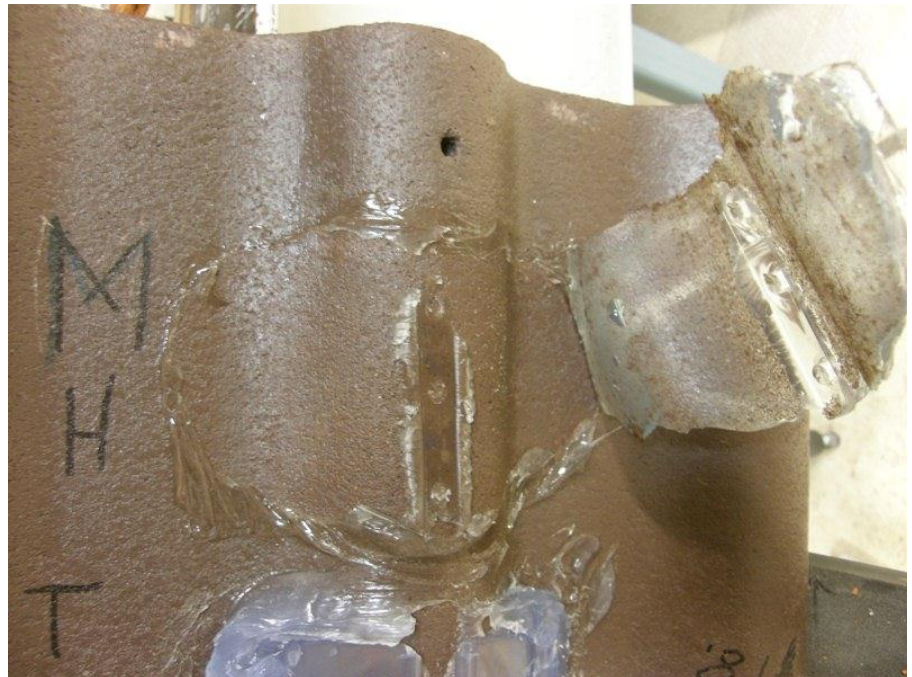
Vertailu 2 irronnut täysin tiilestä voimalla 2296N

Vertailu 2 pysyi tiilissä suhteellisen hyvin kiinni. Liima irtosi 100% tiilestä ja maalia oli irronnut hiukan liimaan. Maalipinta oli myös hiukan nihkeän tuntuinen, joten liima ehkä reagoi hiukan tiilen pinnassa olevan maalin kanssa.
